# Dokumentace restaurování sochy Anděla v obci Řídeč

## **Údaje o památce**

1. Kraj: Olomoucký
2. Obec: Řídeč
3. Název památky: Socha Anděla
4. Rejstříkové číslo v ÚSKP: památka místního významu
5. Vlastník: obec Řídeč
6. Autor:
7. Datace: začátek 1820 (podstavec), socha datována později. Dříve se jednalo o pískovcový kříž
8. Materiál: pískovec
9. Rozměry: výška cca. 280 cm, socha 160 cm
10. Předchozí známé restaurátorské zásahy: neznámé
11. Vyhotovení návrhu restaurátorských prací a posouzení stavu památky: 12. 12. 2014

## **Popis památky**

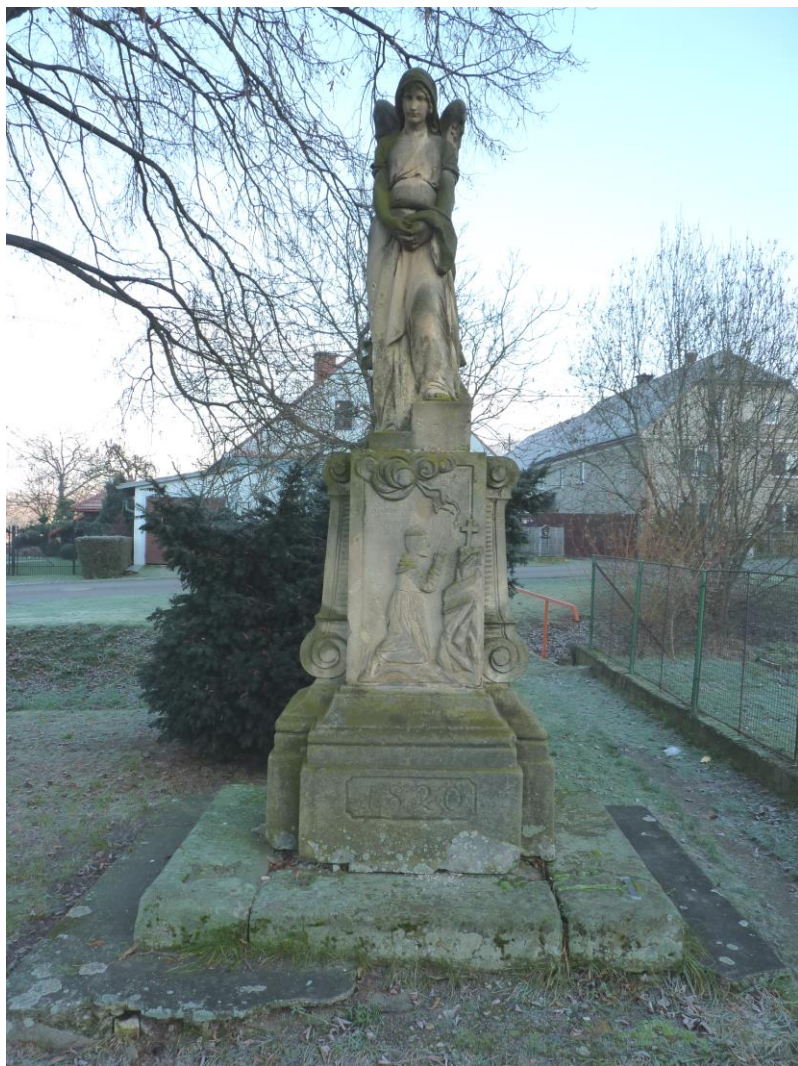
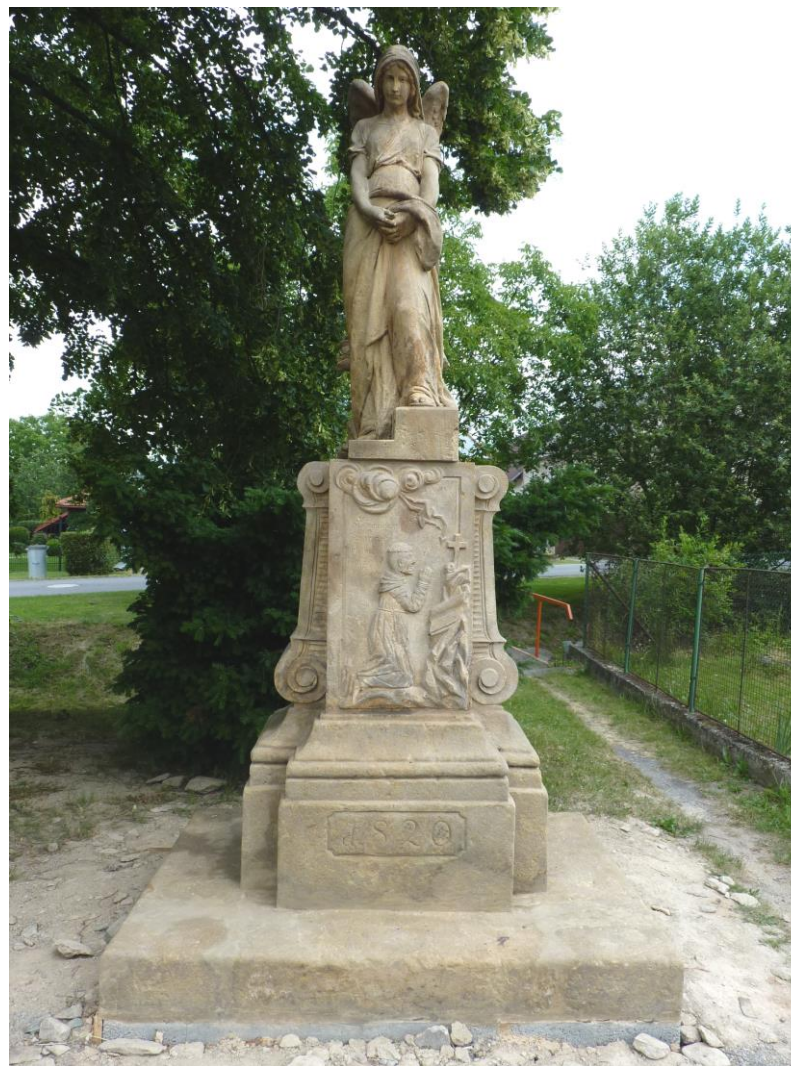
Stav před a po restaurování.

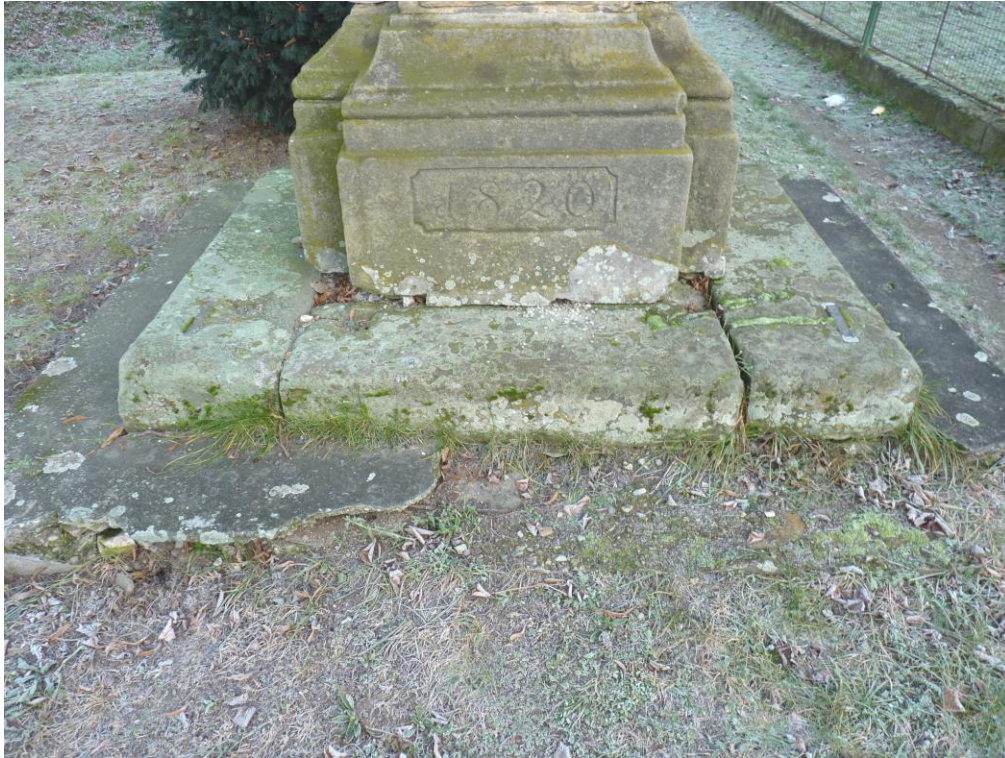
Spodní obvodový schodový stupeň je rozestoupený, propadlý, spárování uvolněné. Schody jsou v místech zajištění kramlemi poškozené prasklinami. Památka je poškozena biologickým napadením (mechy a lišejníky), lokálně tmavými depozity. Staré vysprávky jsou dožité, místy odpadávají, svou barevností a strukturou neodpovídají přírodní hornině. Celá socha byla v minulosti natřena barvou, nevhodný a neprodyšný nátěr způsobil degradaci kamene. Nejvíce je poškozena korozí kamene pravá část anděla.

Stav před restaurováním.

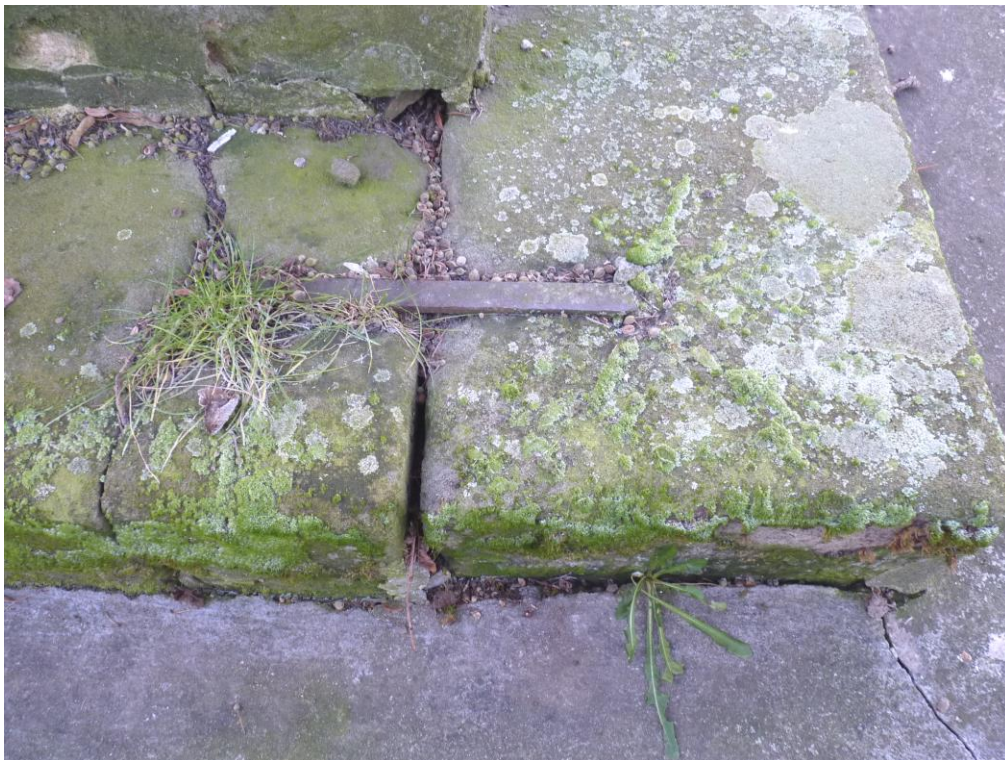
Stav před restaurováním.

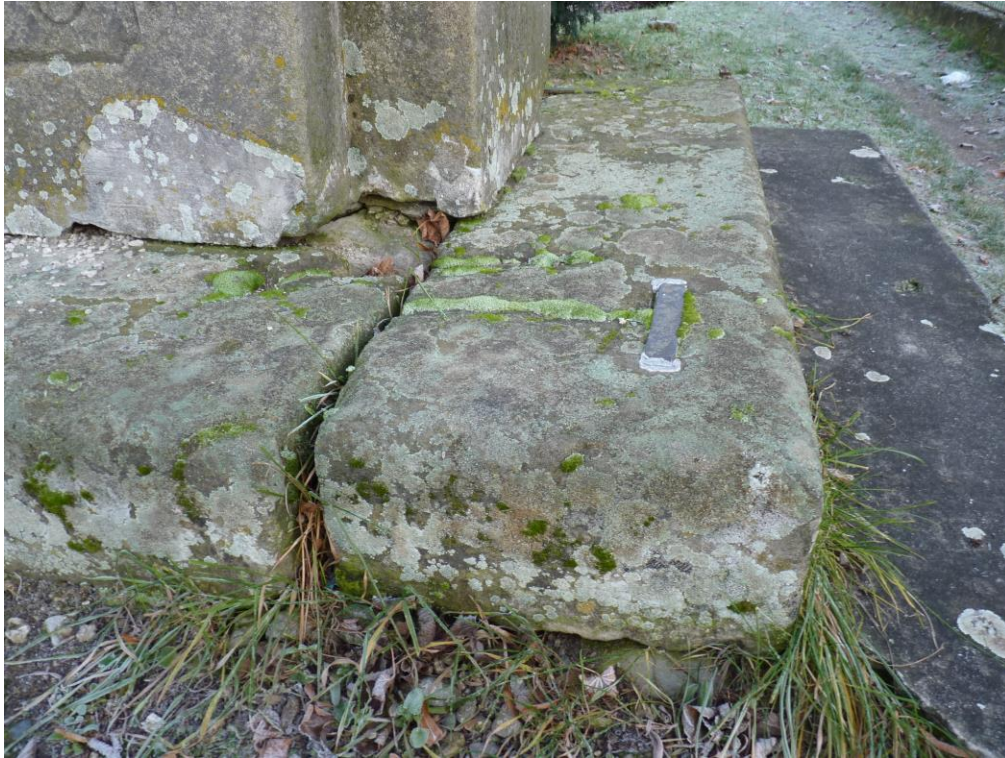
Stav před restaurováním.

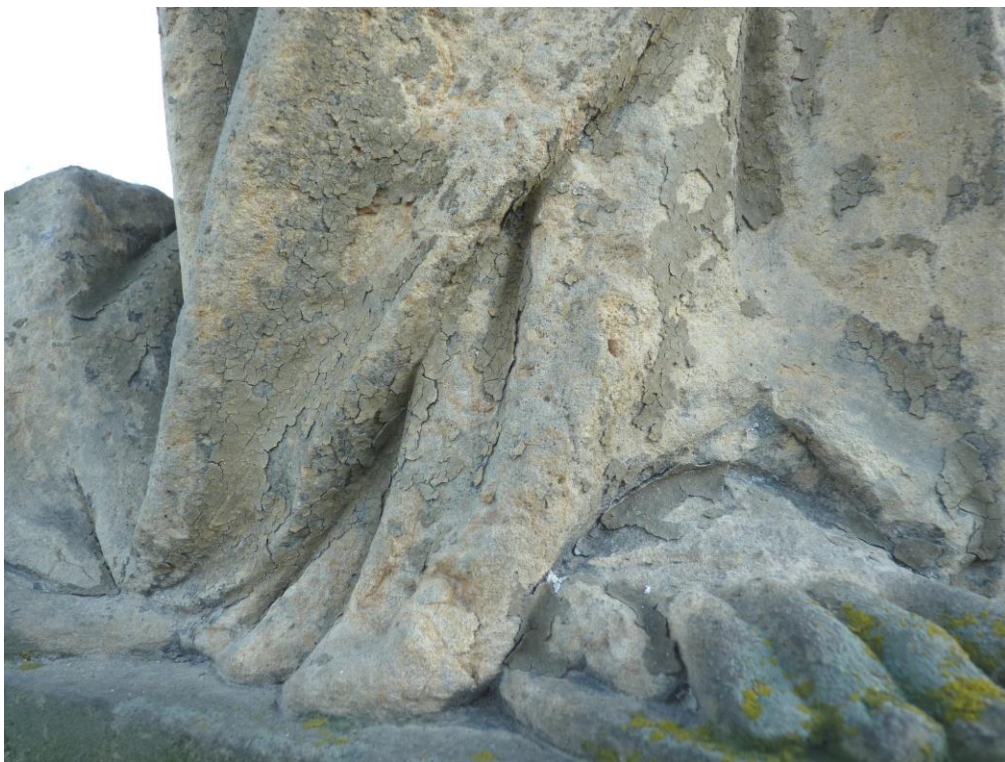
Stav před restaurováním.

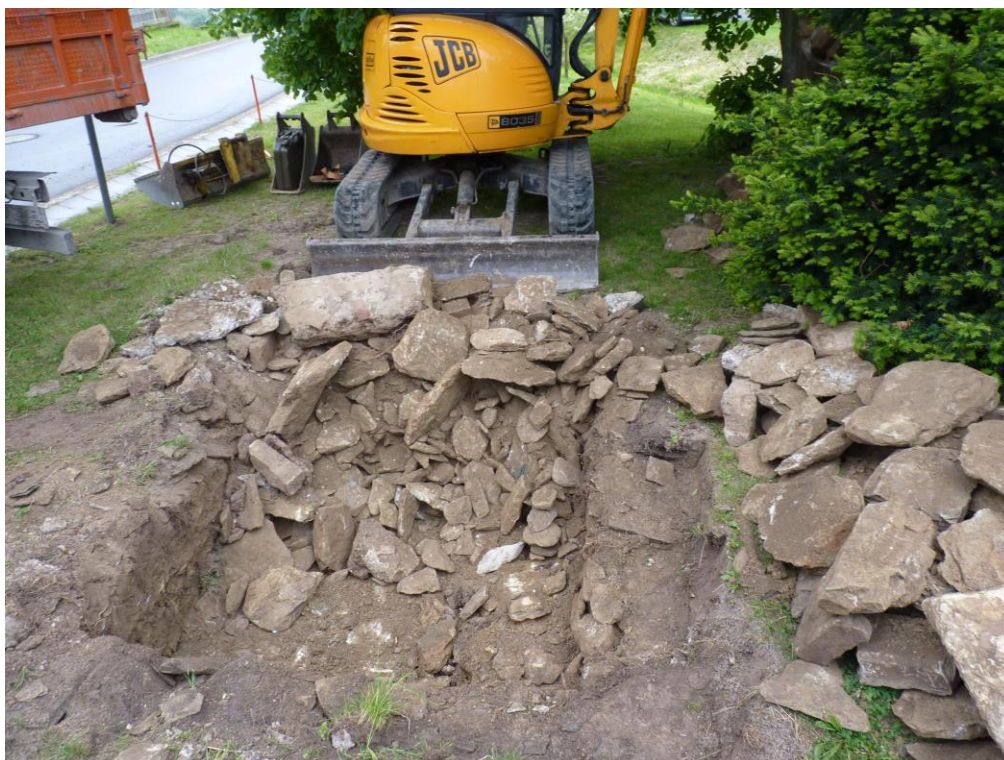
Průběh kopání základu.

Základ byl zhotoven do nemrznoucí hloubky, základ byl odizolován proti vztlínající vlhkosti.

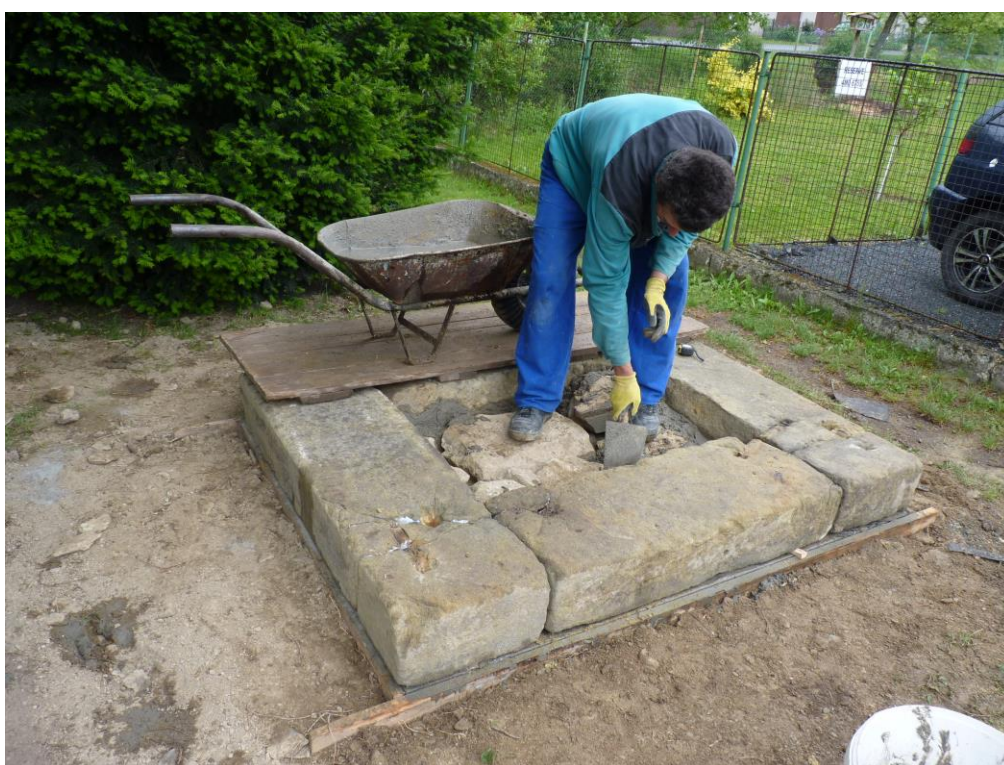
Průběh osazování schodového stupně na nový základ s izolací.

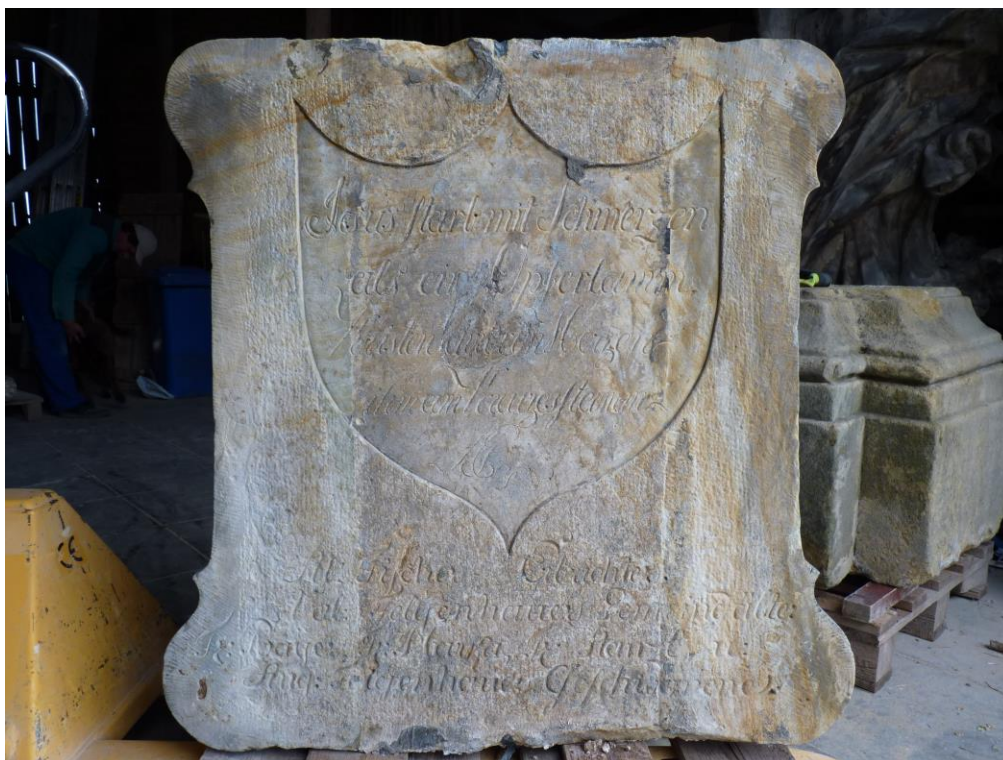
Zadní strana po odstranění desky.

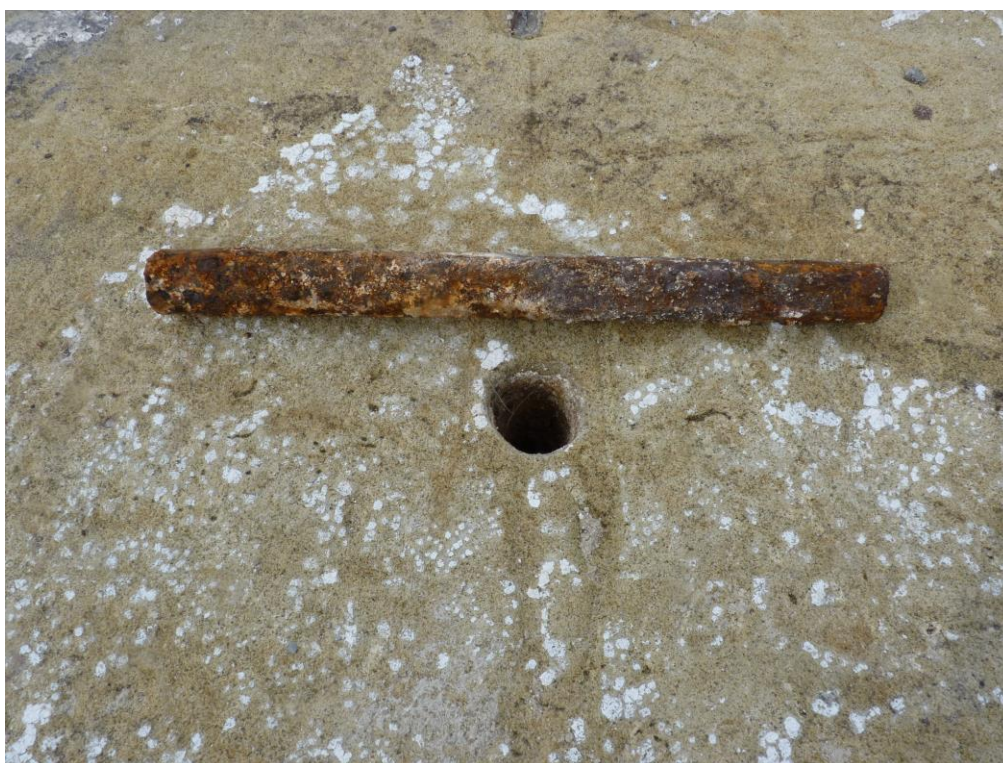
Detail korodovaného železného čepu.

Došlo k rozebrání a odvrtání nevhodných železných korodujících čepů a nahrazení z nerezavějící oceli.

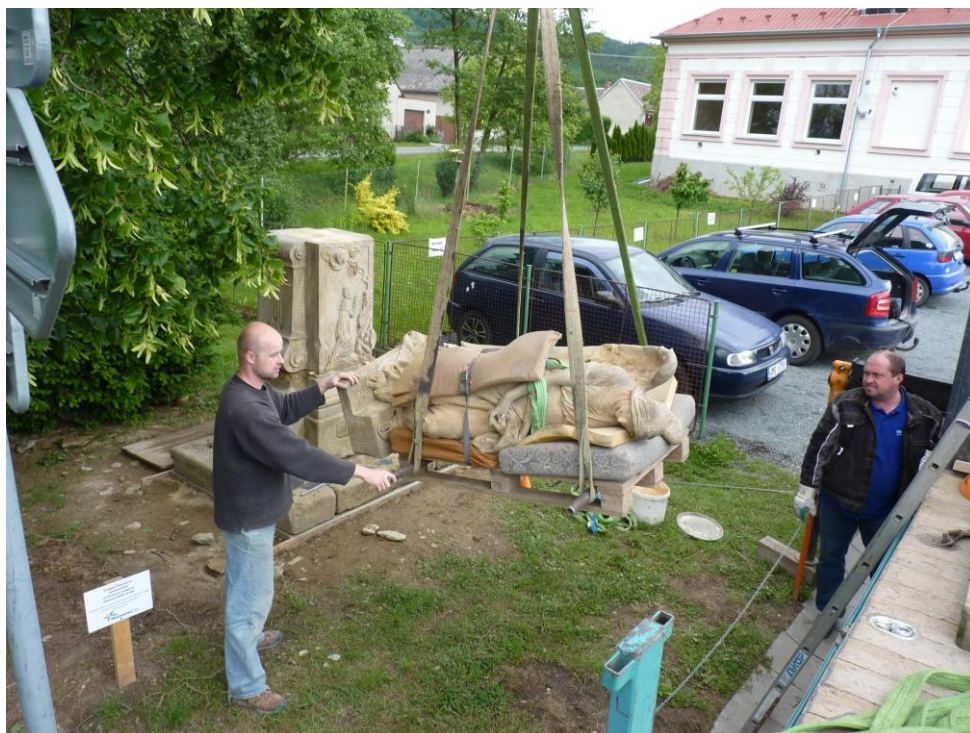
Průběh osazování sochy.

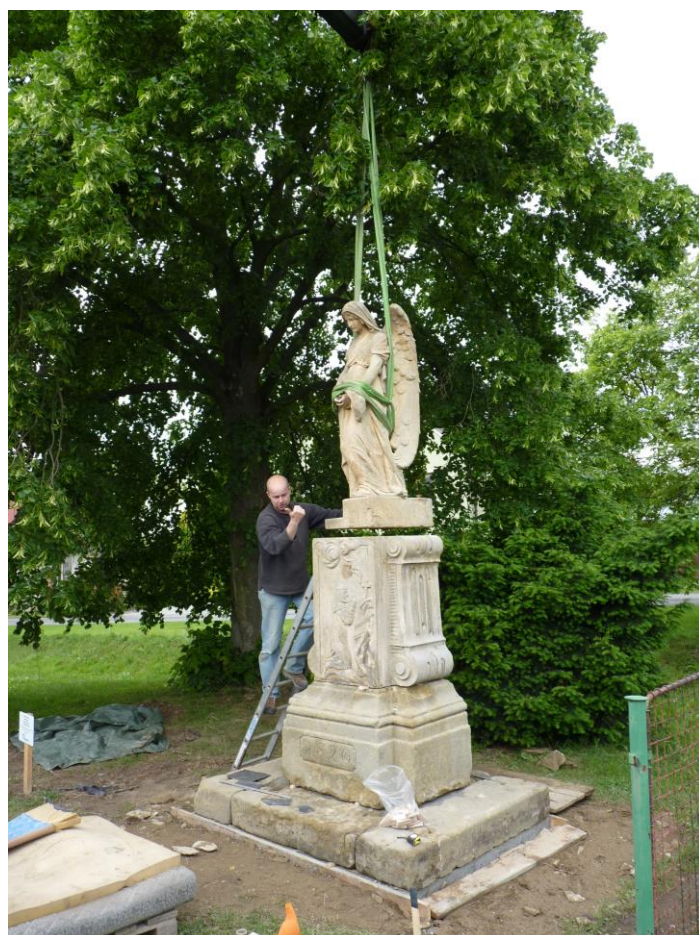
Průběh osazování sochy.

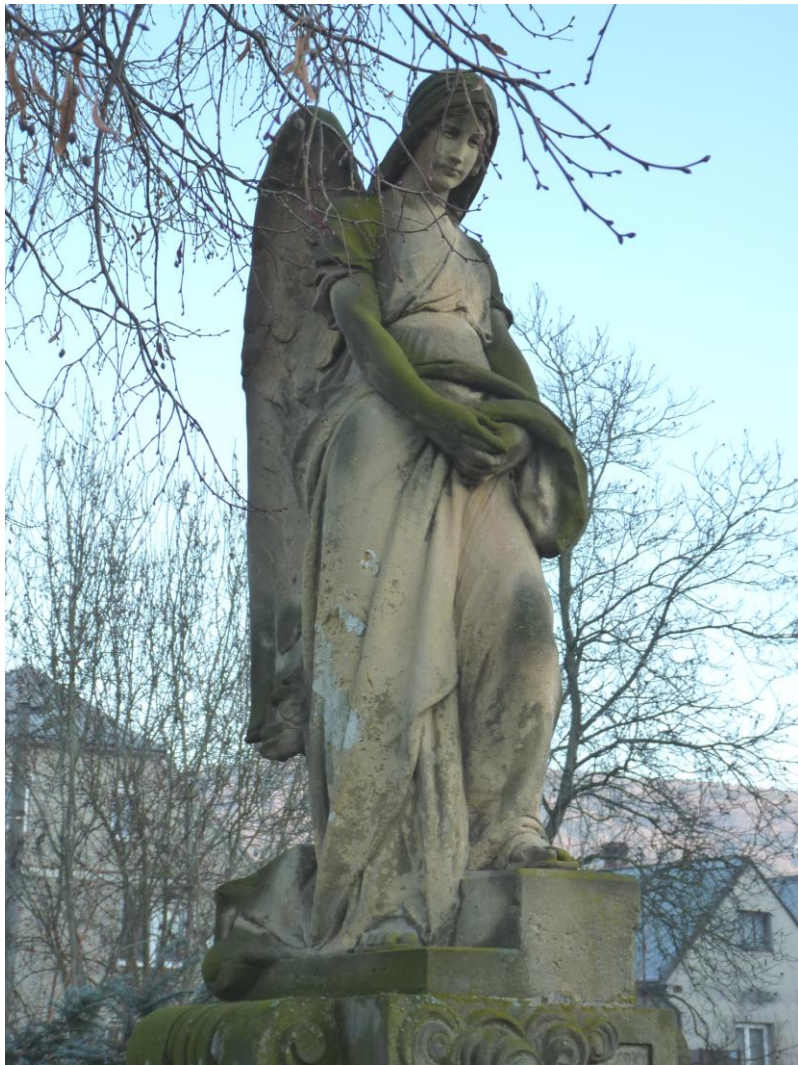
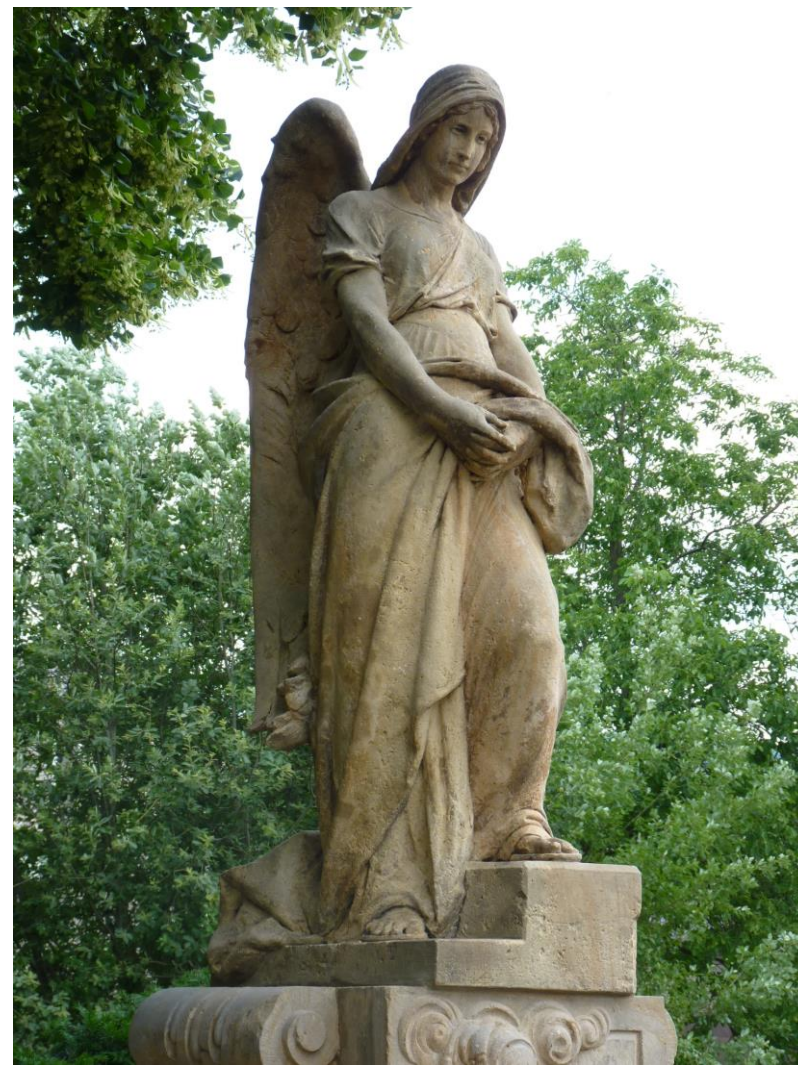
Stav před a po restaurování.

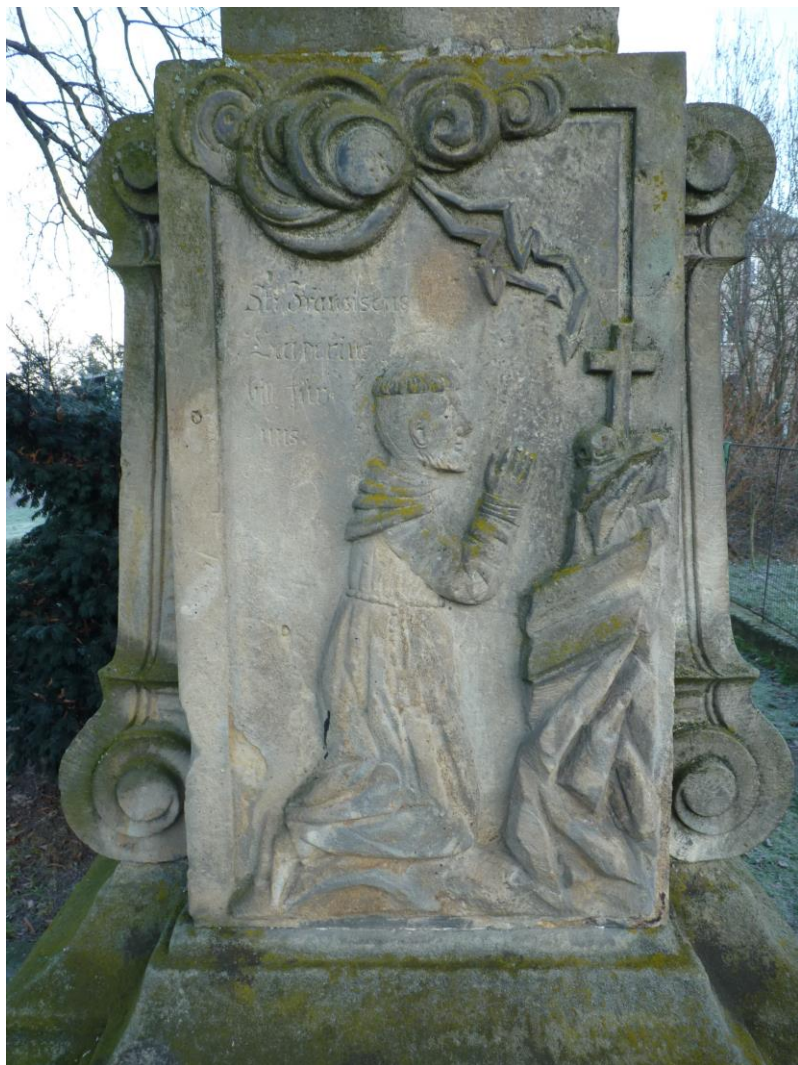
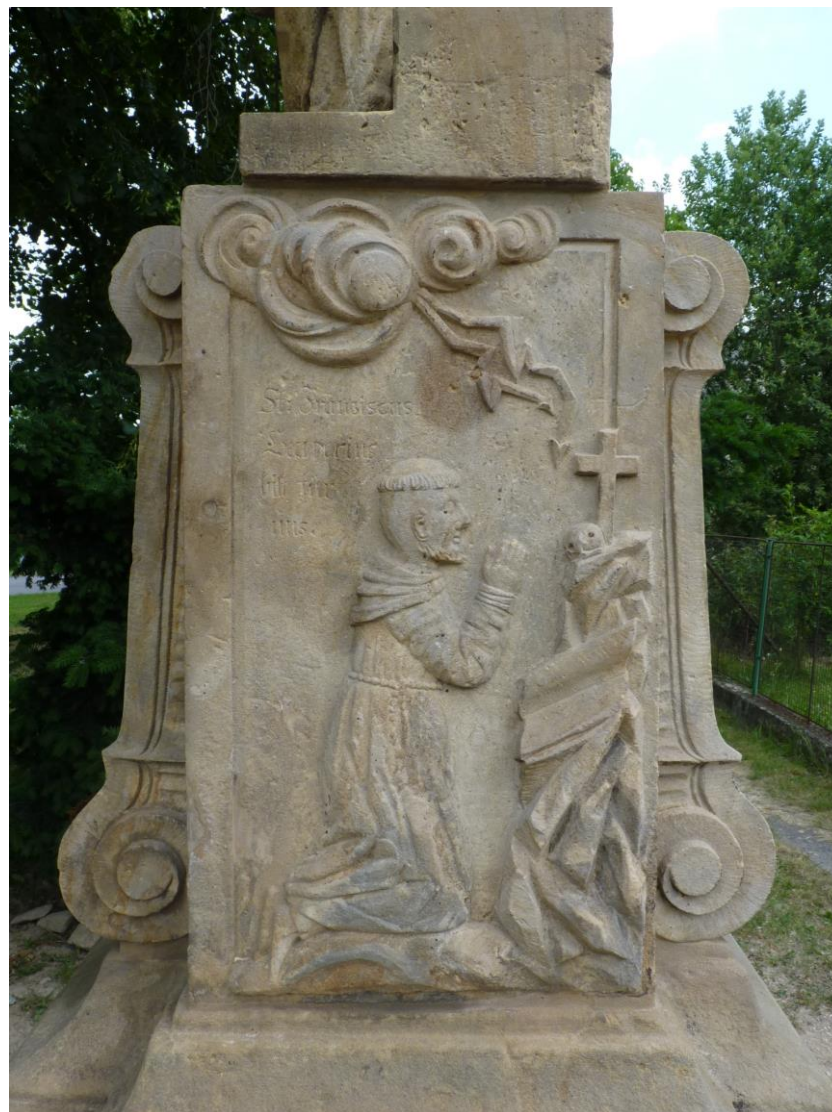
Stav před a po restaurování.

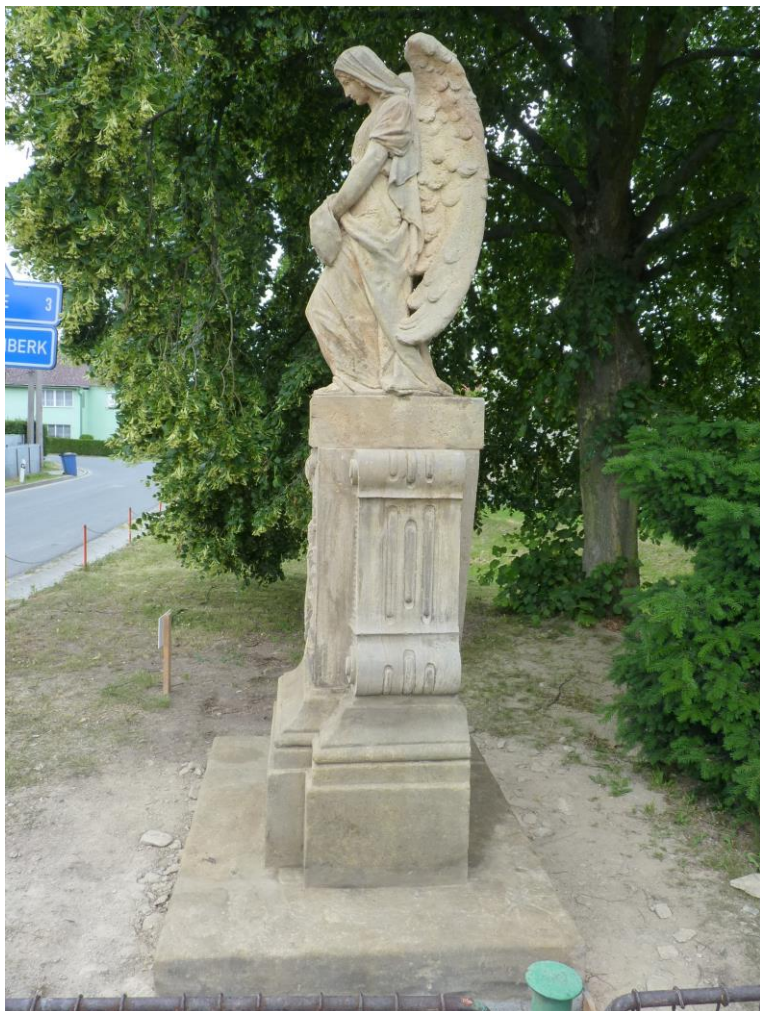
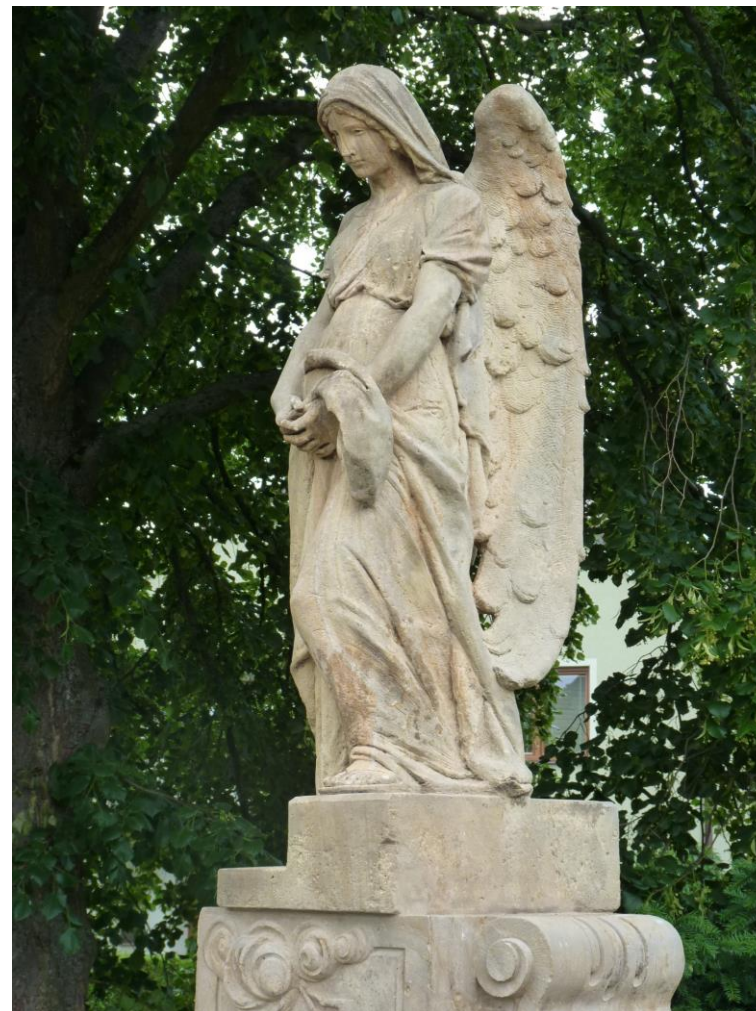
Stav po restaurování.

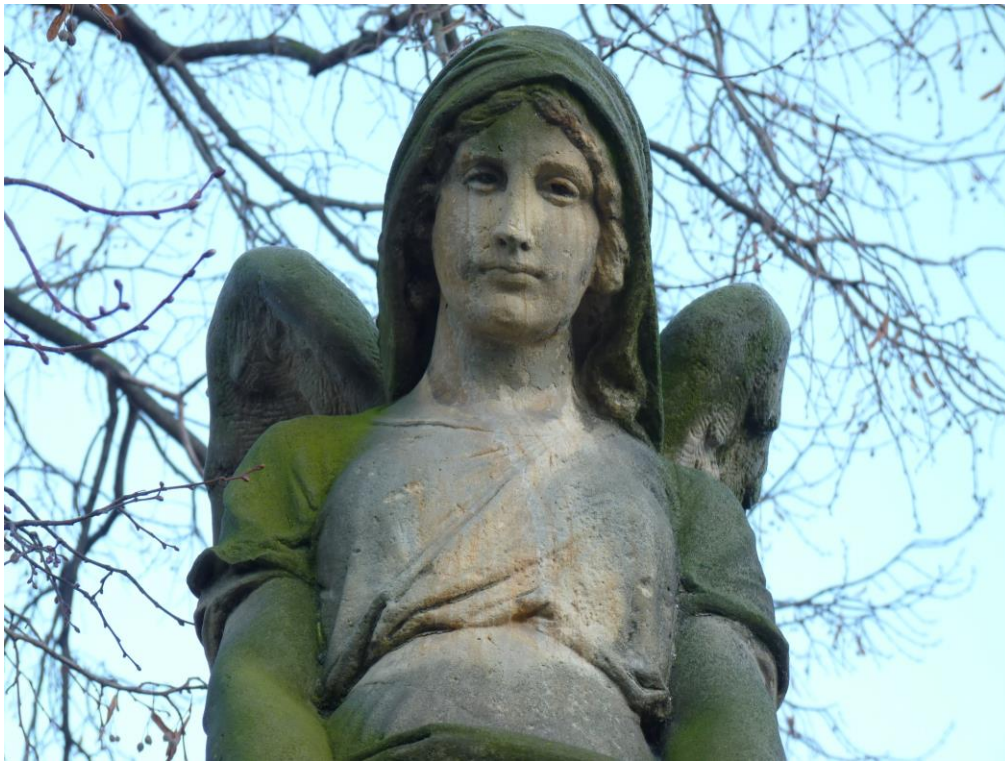
Stav před restaurováním.

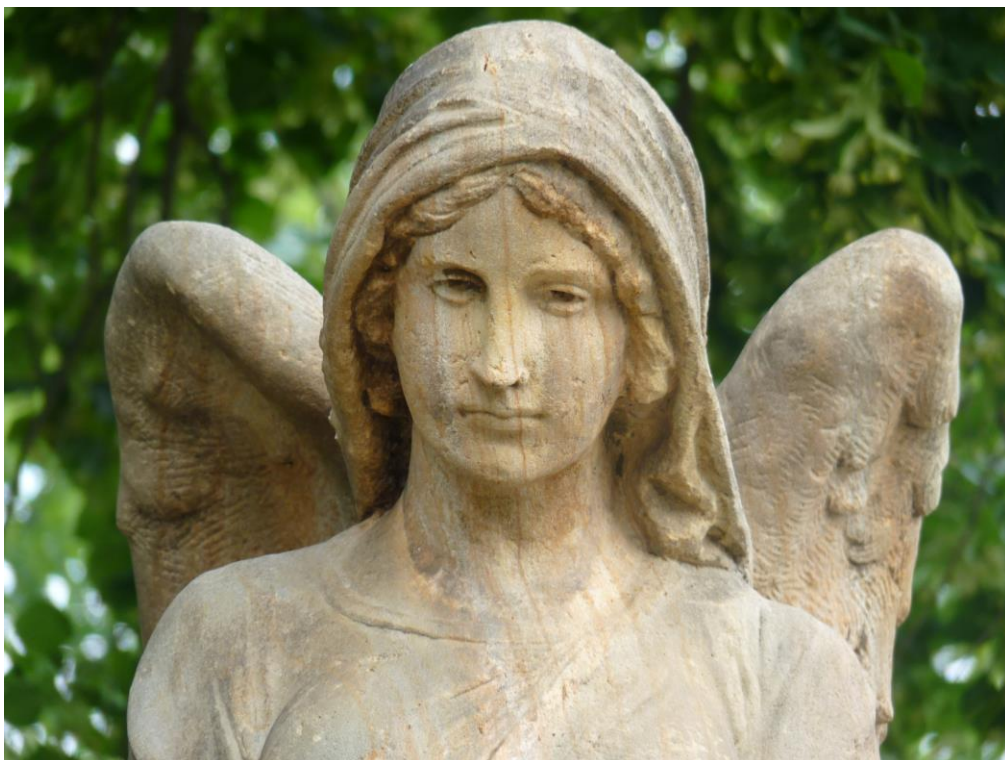
Stav po restaurování.
